ANWENDUNGEN DER NAHBEREICHSPHOTOGRAMMETRIE BEI RHEINBRAUN

H. Krauß und W. Guder, Köln

1. Einleitung

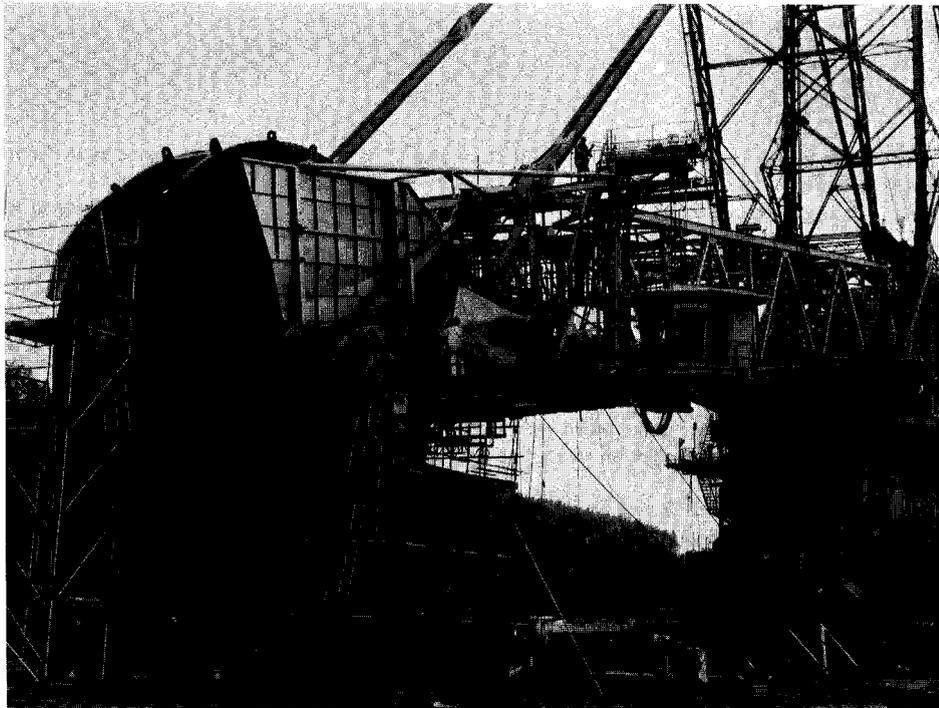
Der Schaufelradbagger 255, ein im Tagebau Garzweiler nordwestlich von Köln eingesetztes Großgerät mit einer Förderleistung von 100.000 m³/d und rd. 5000 t Dienstgewicht, erhielt im Rahmen einer umfangreichen Umbaumaßnahme ein neues Schaufelrad mit einem Durchmesser von ca. 14 m. Bei dem in Abbildung 1 dargestellten Schaufelrad handelt es sich um eine völlig neue, aus vorgefertigten Stahlsegmenten vor Ort zusammengeschweißte Konstruktion.

Abb. 1: Schaufelradkörper Bagger 255 vor Montage der Schaufeleimer

Durch die photogrammetrische Vermessung galt es, die Form des Schaufelradkörpers vor dem Einbau zu bestimmen. In einer zweiten Meßkampagne werden die durch den Einbau des rd. 63 t schweren Schaufelrades bedingten Deformationen ermittelt.

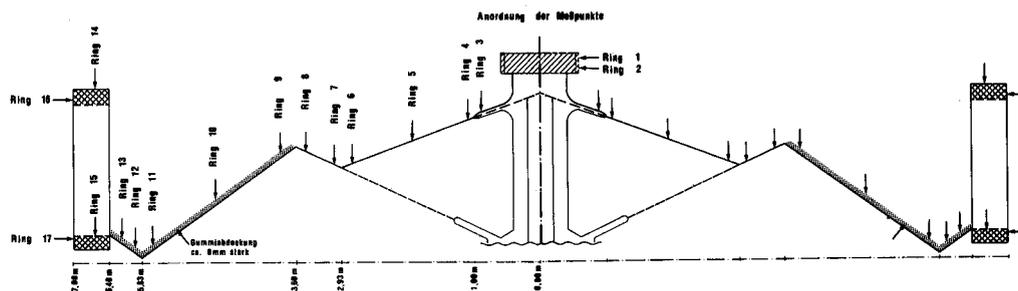
Idealisiert dargestellt besteht das Schaufelrad u. a. aus fünf verschiedenen, ineinandergreifenden Kegelflächen unterschiedlicher Größe. Diese Kegelflächen sind aus 18 mm starken Stahlblechen gefertigt (Abbildung 2).

Abb. 2: Querschnitt durch das Schaufelrad mit den Kegelflächen

Zur Formbestimmung wurden durch die Objektpunktkoordinaten (Ringe 4 bis 13 in Abbildung 2) vier ausgleichende Kegelflächen nach der Methode der kleinsten Quadrate gelegt.

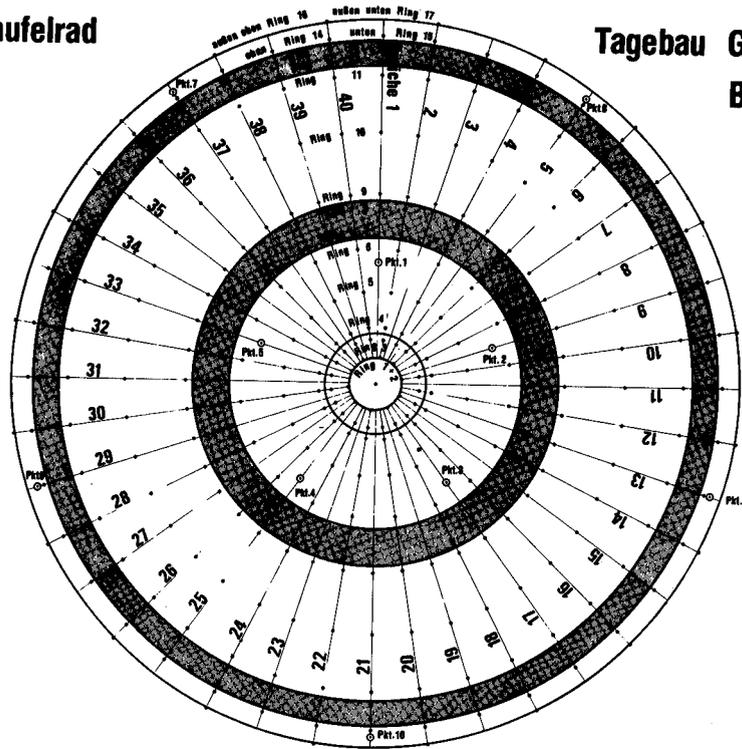
Zur Formbestimmung wurden diese Flächen mit rd. 450 Zielmarken signalisiert. Die Vermarkung der Beobachtungspunkte erfolgte dabei auf den konzentrischen Ringen 1 bis 17 radial-symmetrisch an 40 Speichen entlang. Je Kegelfläche wurden zwischen 40 und 120 Zielmarken aufgebracht. Des Weiteren wurden die in Abbildung 3 dargestellten Punkte 1 bis 10 für eine spätere Deformationsmessung dauerhaft durch Körnerschlag festgelegt.

Abb. 3: Vermarkungsschema

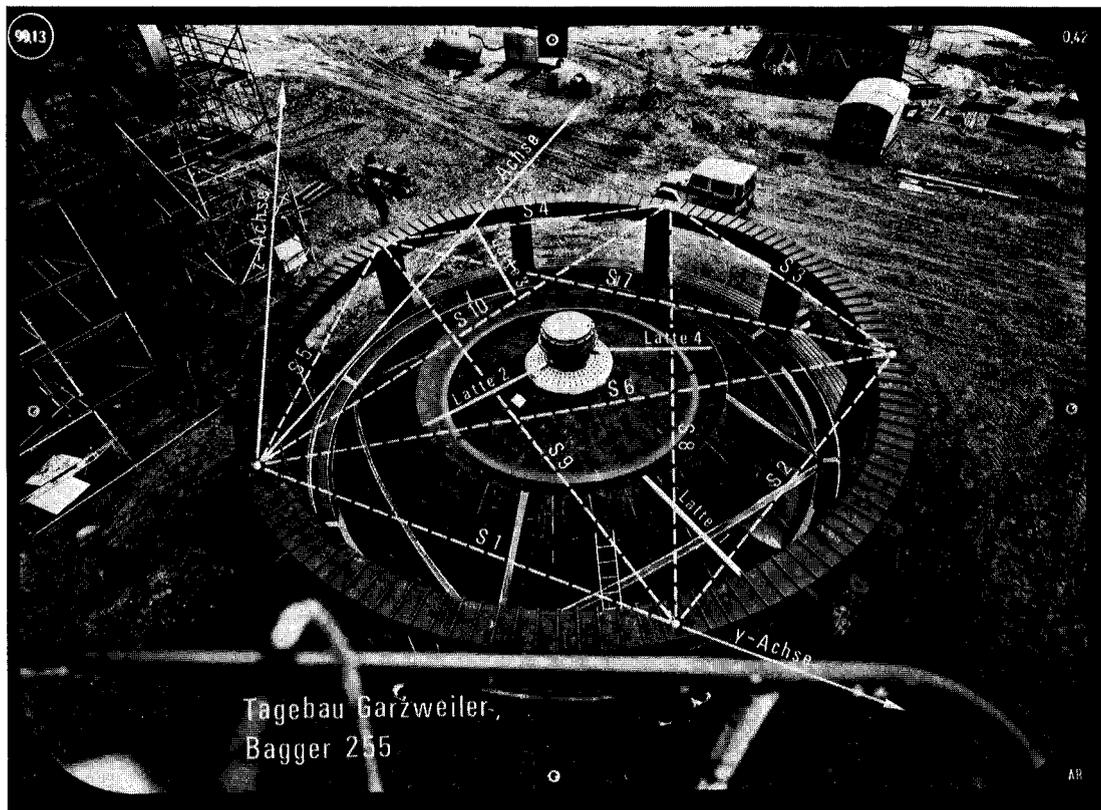
Die zur Bündelblockausgleichung notwendigen Paßelemente lieferten die kalibrierten Invar-Nivellierlatten 1 bis 4 (Abbildung 4) und die Höhenunterschiede zwischen den gekörnten Punkten 6 bis 10. Neben diesen Paßelementen wurden zur Erleichterung der Näherungswertbestimmung die Strecken S 1 bis S 10 zwischen den Punkten 6 bis 10 grob eingemessen.

Abb. 4: Paßelemente für die Bündelblockausgleichung

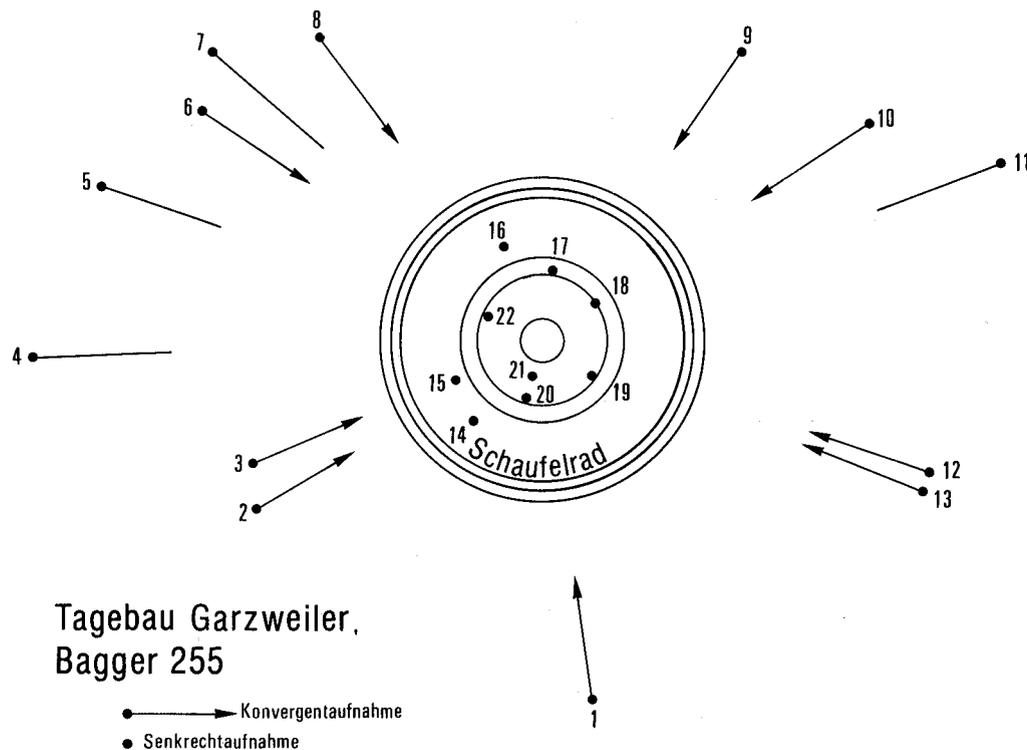
Das Schaufelrad war zum Zeitpunkt der ersten Meßepoche noch nicht eingebaut. Deshalb konnte es auf dem Baggerplanum liegend in einem photogrammetrischen Ringverband aufgenommen werden. Zur Optimierung der Bündelgeometrie wurden von einer Hubbühne aus (Auslegerhöhe rd. 15 m) zusätzlich Bilder aus rd. 9 m und 14 m Höhe gemacht. Insgesamt umfaßt der in Abbildung 5 dargestellte Bildverband 22 UMK 10/1318-Aufnahmen. Aus dieser Aufnahme-konfiguration ergaben sich Bildmaßstäbe von 1 : 100 bis 1 : 150.

Abb. 5: Aufnahmeanordnung

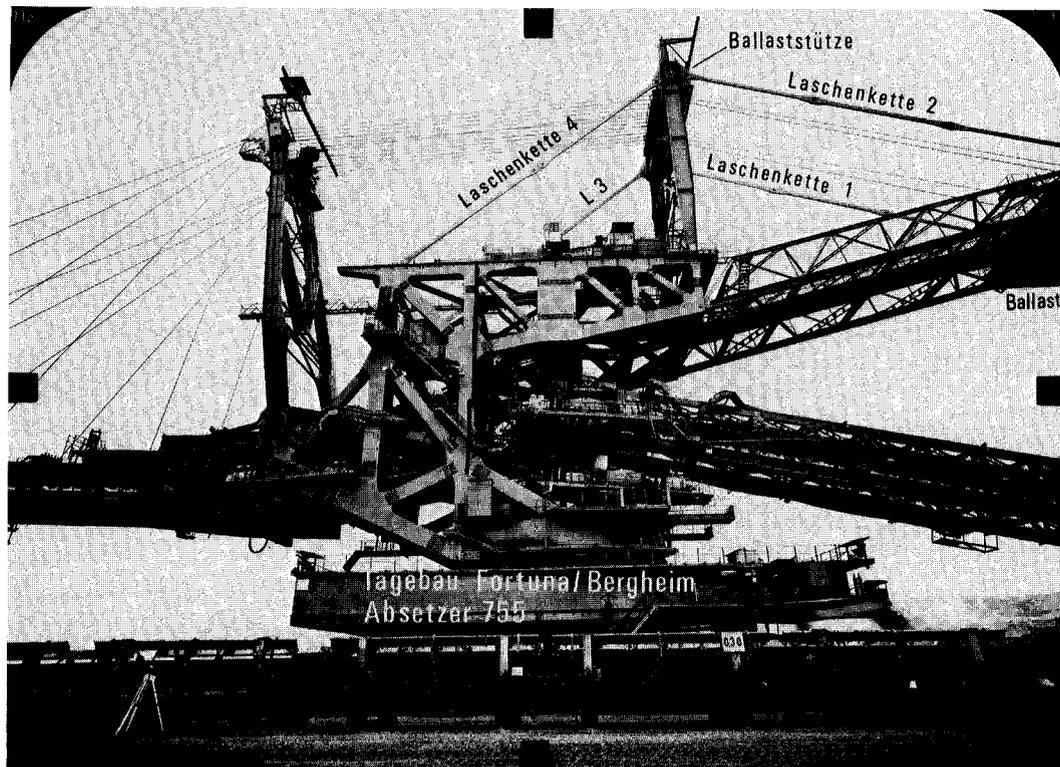
Für statische Kontrollberechnungen war der Durchhang der vier Laschenkettten des Absetzers 755 (Tagebau Fortuna/Bergheim) zu ermitteln. Bei diesen Laschenkettten handelt es sich um die Abspannelemente zwischen der Ballaststütze und dem Ballast (Abbildung 6).

Abb. 6: Mittelbereich des Absetzers 755 mit Laschenkettten

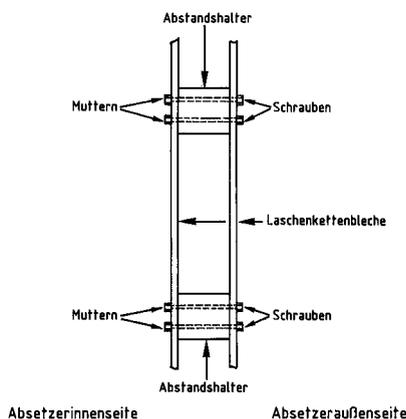
Die einzelnen rd. 15 m langen Glieder dieser Laschenkettten bestehen aus zwei Laschenblechen, die in regelmäßigen Abständen über Abstandshalter verschraubt sind. An jedem dieser Abstandshalter sind zwei Schrauben in der Weise angeordnet, daß die Schraubenköpfe jeweils auf den äußeren Laschenketttenblechen (Absetzeraußenseite) liegen. Auf den inneren Laschenketttenblechen sind die Schraubenmuttern angebracht (Abbildung 7). Die einzelnen Glieder der Laschenkettten sind mit Gelenkbolzen verknüpft.

Abb. 7: Prinzipskizze eines Laschenkettengliedes

Da die Laschenketten nicht signalisiert werden konnten, wurden die äußeren Kanten (Abbildung 7) der Laschenketten L 1 und L 2 ausgewertet. Als Anhalt für die einzumessenden Kantenpunkte dienten die jeweils unteren Schrauben der Abstandshalter. Bei der Bildmessung am PK 1 erhielt man Bildkoordinaten von 13 Kantenpunkte je Bild. Über die am unteren und oberen Ende der Laschenkette signalisierten Anlenkpunkte wurden die Bildkoordinaten der einzelnen Bilder nacheinander in die erste Aufnahme (Gerätestillstand) transformiert. Damit wurde der Einfluß der Bewegungen des Ballastes, des Pylones und der Rolle auf die Bilder rechnerisch eliminiert. Die Differenzen der transformierten Bildkoordinaten zu den Bildkoordinaten der Bezugsaufnahme multipliziert mit dem lokalen Bildmaßstab (pro Meßpunkt) entsprechen den horizontalen relativen Bewegungskomponenten zum Zeitpunkt der Aufnahmen.

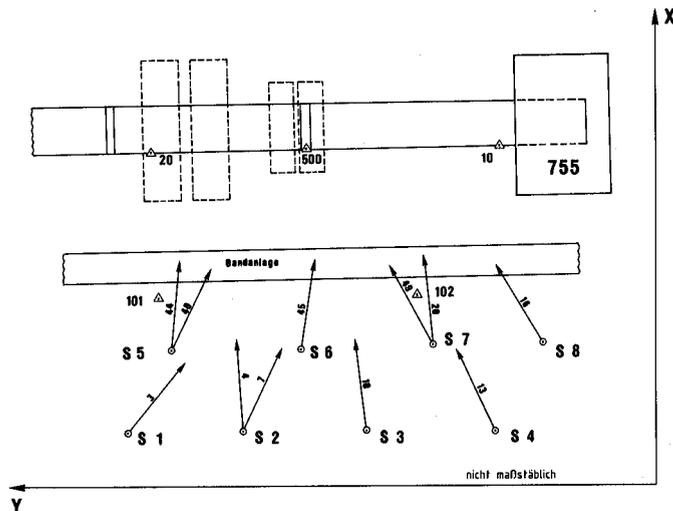
Die acht Aufnahmestandpunkte S1 bis S8 wurden auf zwei parallel zur Absetzerachse angeordneten Basislinien festgelegt. Die horizontalen Abstände der Basislinien zur Geräteachse betragen 30 m und 45 m. Es ergab sich ein mittlerer Bildmaßstab von ca. 1 : 600. Die Meßbilder wurden mit der UMK 10/1318 aufgenommen (Abbildung 8).

Abb. 8: Skizze der Aufnahmekonfiguration (nicht maßstäblich)

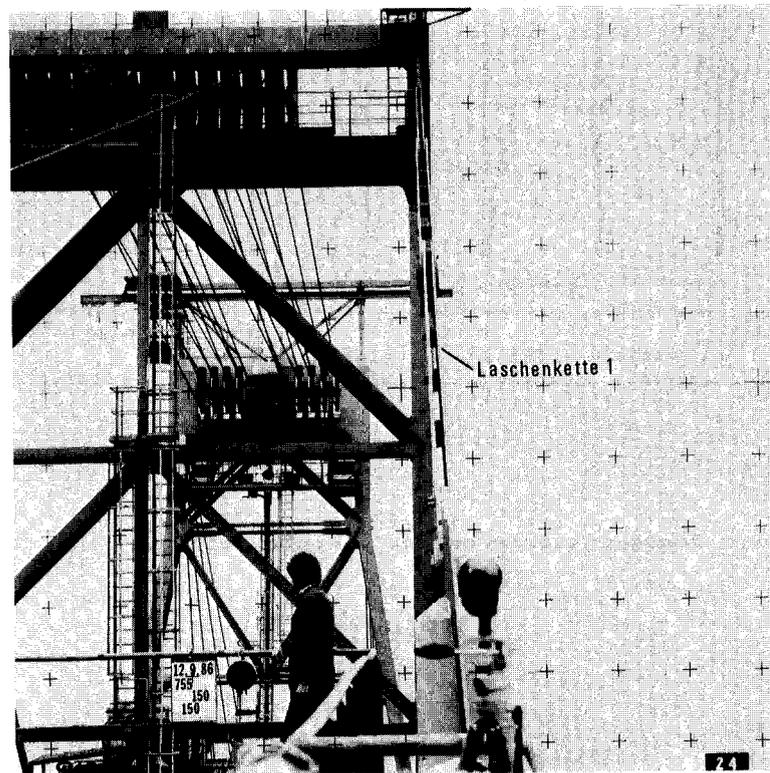
Die Ermittlung des Schwingungsverhaltens der Laschenketten L 1 und L 2 während des Anfahr-, Fahr- und des Abbremsvorganges erfolgte für einen Zeitraum von jeweils ca. 35 sec. mit einer mittleren Bildfolge von 0.7 sec.. Die Aufnahmestandpunkte wurden auf dem Ballast hinter den Laschenketten angeordnet, die eingesetzte Rolle 6006 Réseau parallel zur Laschenkette ausgerichtet (Abbildung 10).

Abb. 10: Meßbild, Laschenkette L 1

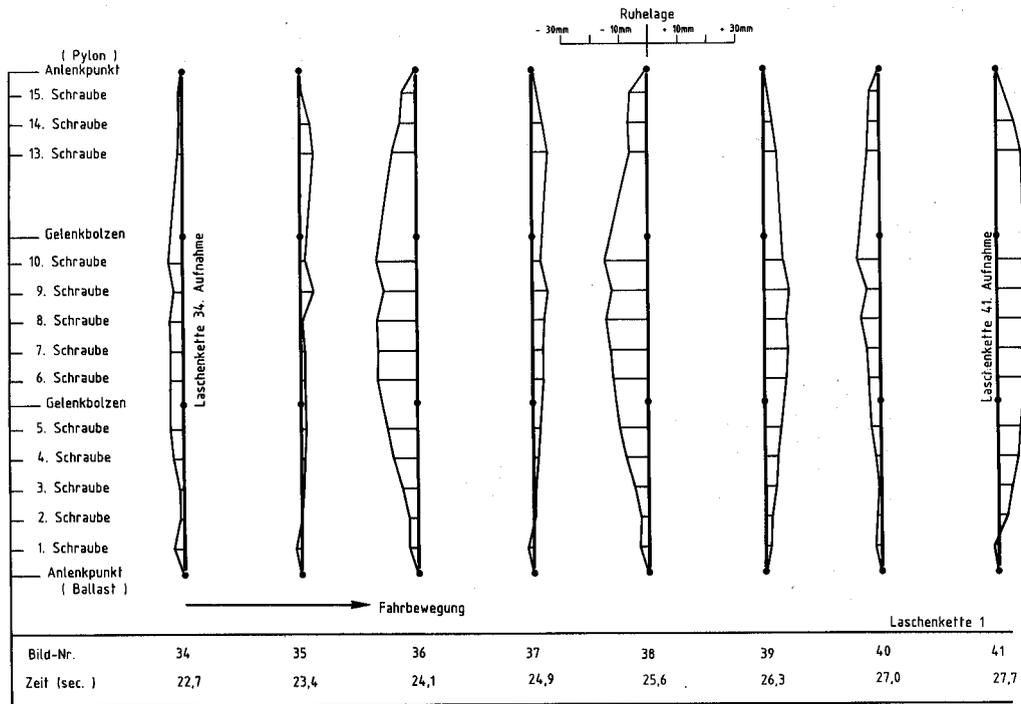
In Abbildung 11 sind für den Zeitraum 22.7 sec bis 27.7 sec. nach dem Anfahrvorgang die ermittelten relativen Bewegungsvektoren für eine Laschenkette dargestellt. Abbildung 12 zeigt die maximalen Ausschläge der relativen Bewegungsvektoren als einhüllende Kurve. Es wurden Schwingungsbeträge bis zu 25 mm ermittelt. Die Genauigkeiten betragen in Abhängigkeit vom Bildmaßstab 2 bis 4 mm.

Abb. 11: Relative Bewegungskvektoren der Laschenkette L 1

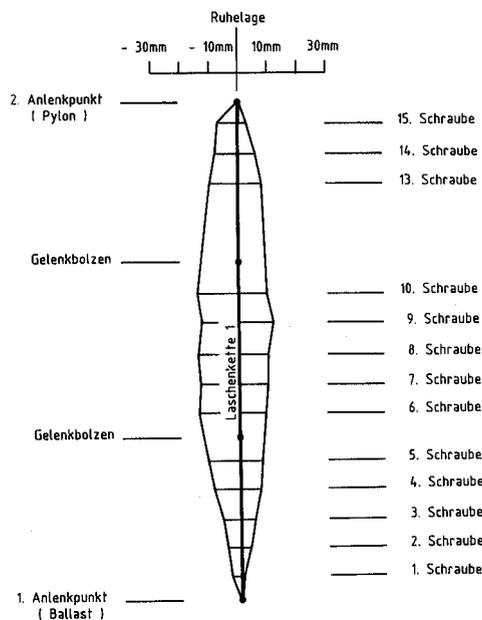
Abb. 12: Einhüllende Kurve für relative Bewegungskvektoren der Laschenkette L 1

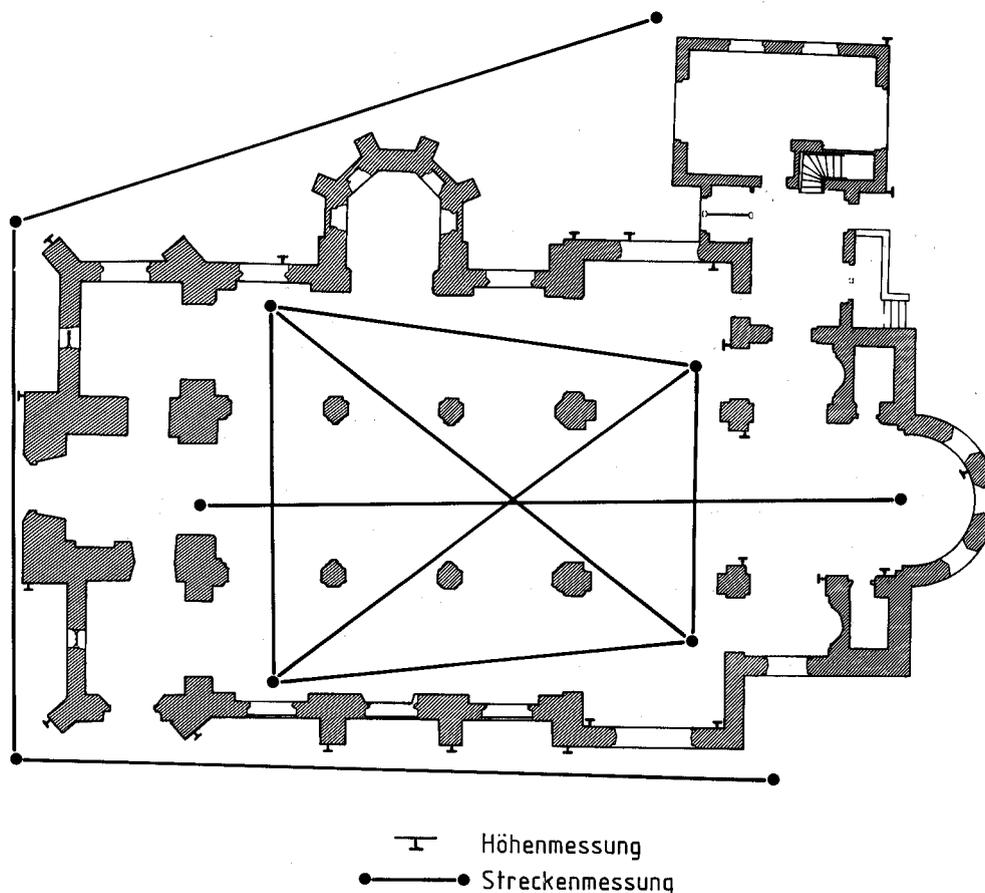
Neben den Gerätevermessungen werden bei Rheinbraun auch photogrammetrische Deformationsmessungen an Gebäuden, die bergbaubedingten Bodenbewegungen ausgesetzt sind, durchgeführt. Abbildung 13 gibt den Grundriß einer Kirche im rheinischen Braunkohlenrevier wieder. Bei den in regelmäßigen Zeitabständen stattfindenden Präzisionsnivellements stellte sich heraus, daß lokale Höhenveränderungen zu Schäden im Chorbereich führten. Aufgrund des vorliegenden Schadensbildes erfolgten erste Reparaturmaßnahmen. Nachdem bei nachfolgenden Präzisionsnivellements wiederum lokale Höhenveränderungen nachgewiesen wurden, wurde ein umfangreiches Sanierungskonzept mit dem Ziel erarbeitet, die Kirche dauerhaft vor weiteren Einwirkungen zu schützen. Hierzu galt es, die Bewegungen des gesamten Baukörpers mit einer Genauigkeit kleiner 3 mm zu erfassen.

Als Paßelemente wurden Höhendifferenzen sowie Raumstrecken in die Bündelblockausgleichung eingeführt. Mit den eingesetzten Geräten Ni 002 sowie dem auf hochgenaue Streckenmessungen ausgelegte Drahtmeßgerät der Rheinisch-Westfälische Elektrizitätswerke AG /4/ wurden Genauigkeiten im 1/10 mm-Bereich erzielt (Abbildung 13).

Abb. 13: Grundriß der Kirche mit Paßelementen

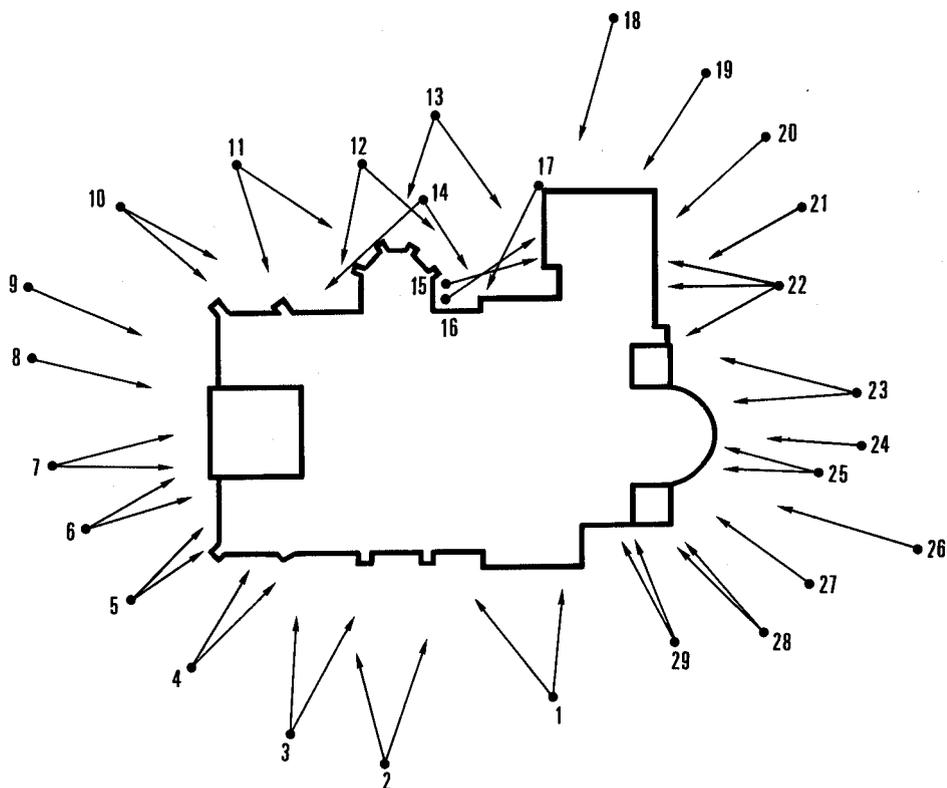
In Abbildung 14 ist die Aufnahmekonfiguration des äußeren Bildverbandes dargestellt. Aufgrund des starken Bewuchses im Nahfeld der Kirche waren 47 Außenaufnahmen auf 29 Standpunkten notwendig. 59 weitere Aufnahmen im Inneren der sehr engen dreischiffigen Kirche vervollständigten den zweisechalen Bildverband.

Abb. 14: Aufnahmeconfiguration des äußeren Bildverbandes

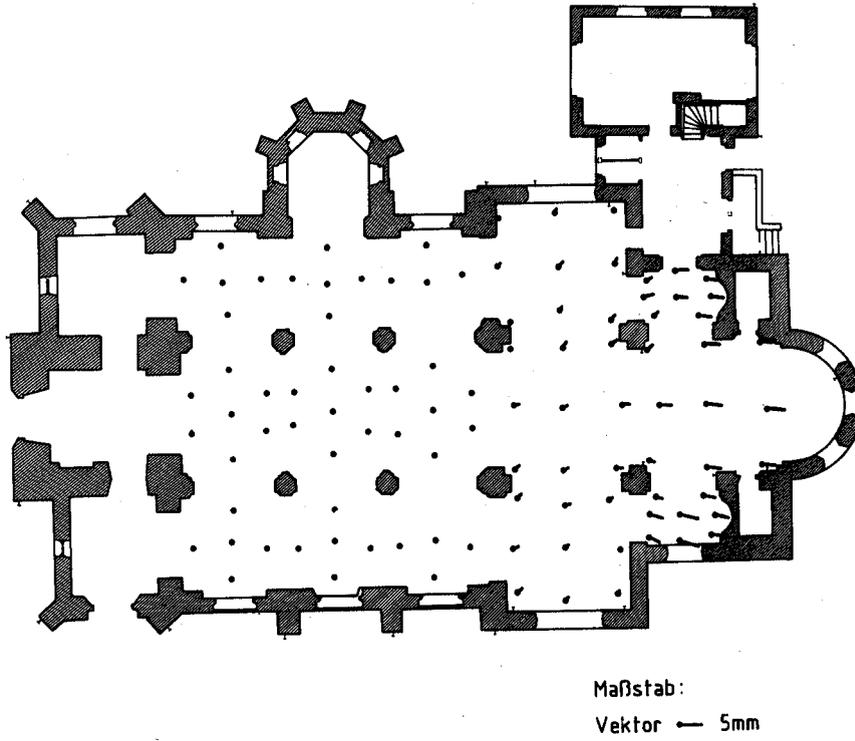
Die gesuchten Gebäudedehformationen wurden mit einer räumlichen Helmert-Transformation bestimmt. Die identischen Punkte lagen gleichmäßig verteilt im unbeeinflussten Gebäudeteil. An diesen Punkten traten mittlere Restklaffungen von ca. 0.4 mm in den drei Koordinatenrichtungen auf. In Abbildung 15 sind die signifikanten Lageveränderungen der Gewölbepunkte dargestellt. Die Vektoren weisen sehr anschaulich die Bewegungen im Chorbereich aus. Entsprechendes läßt sich aus den in Abbildung 16 dargestellten Höhenveränderungen ersehen.

Abb. 15: Signifikante Lageveränderungen der Gewölbepunkte

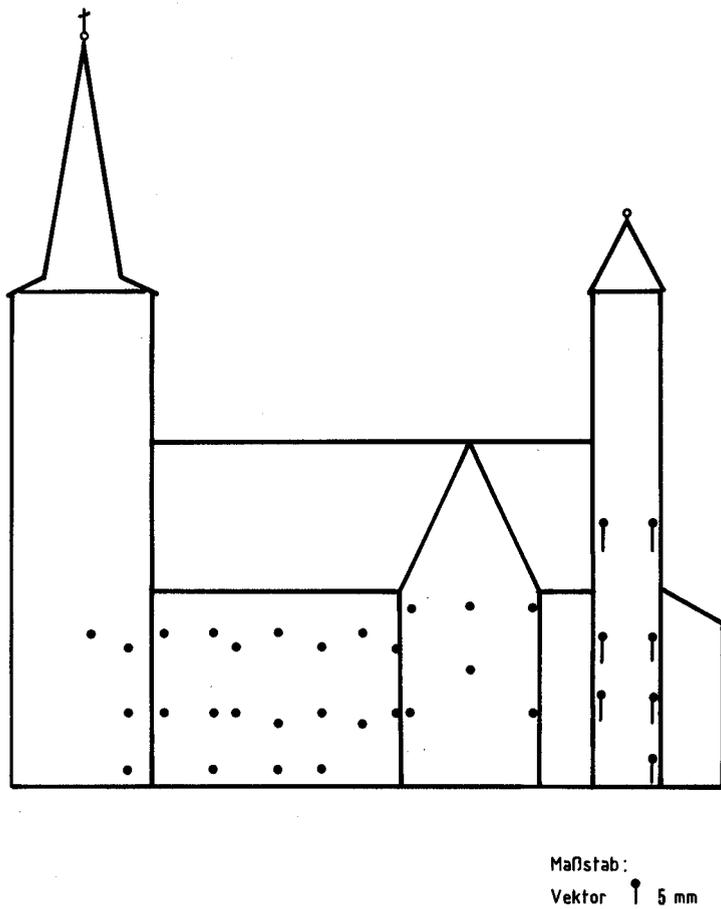
Abb. 16: Signifikante Höhenveränderungen an einer Außenfront
